Commission de la Capitale Nationale

Plaines LeBreton: Projet d'infrastructure et de réhabilitation Réseau d'aqueduc et d'épout / Évaluation environnementale municipale de portée générale (Annexe B)

Titre
FIGURE 9
LOCALISATION DES SITES OÙ UNE CONTAMINATION PAR LES HAP ONT ÉTÉ OBSERVÉS DANS LES ÉCHANTILLONS DE SOL

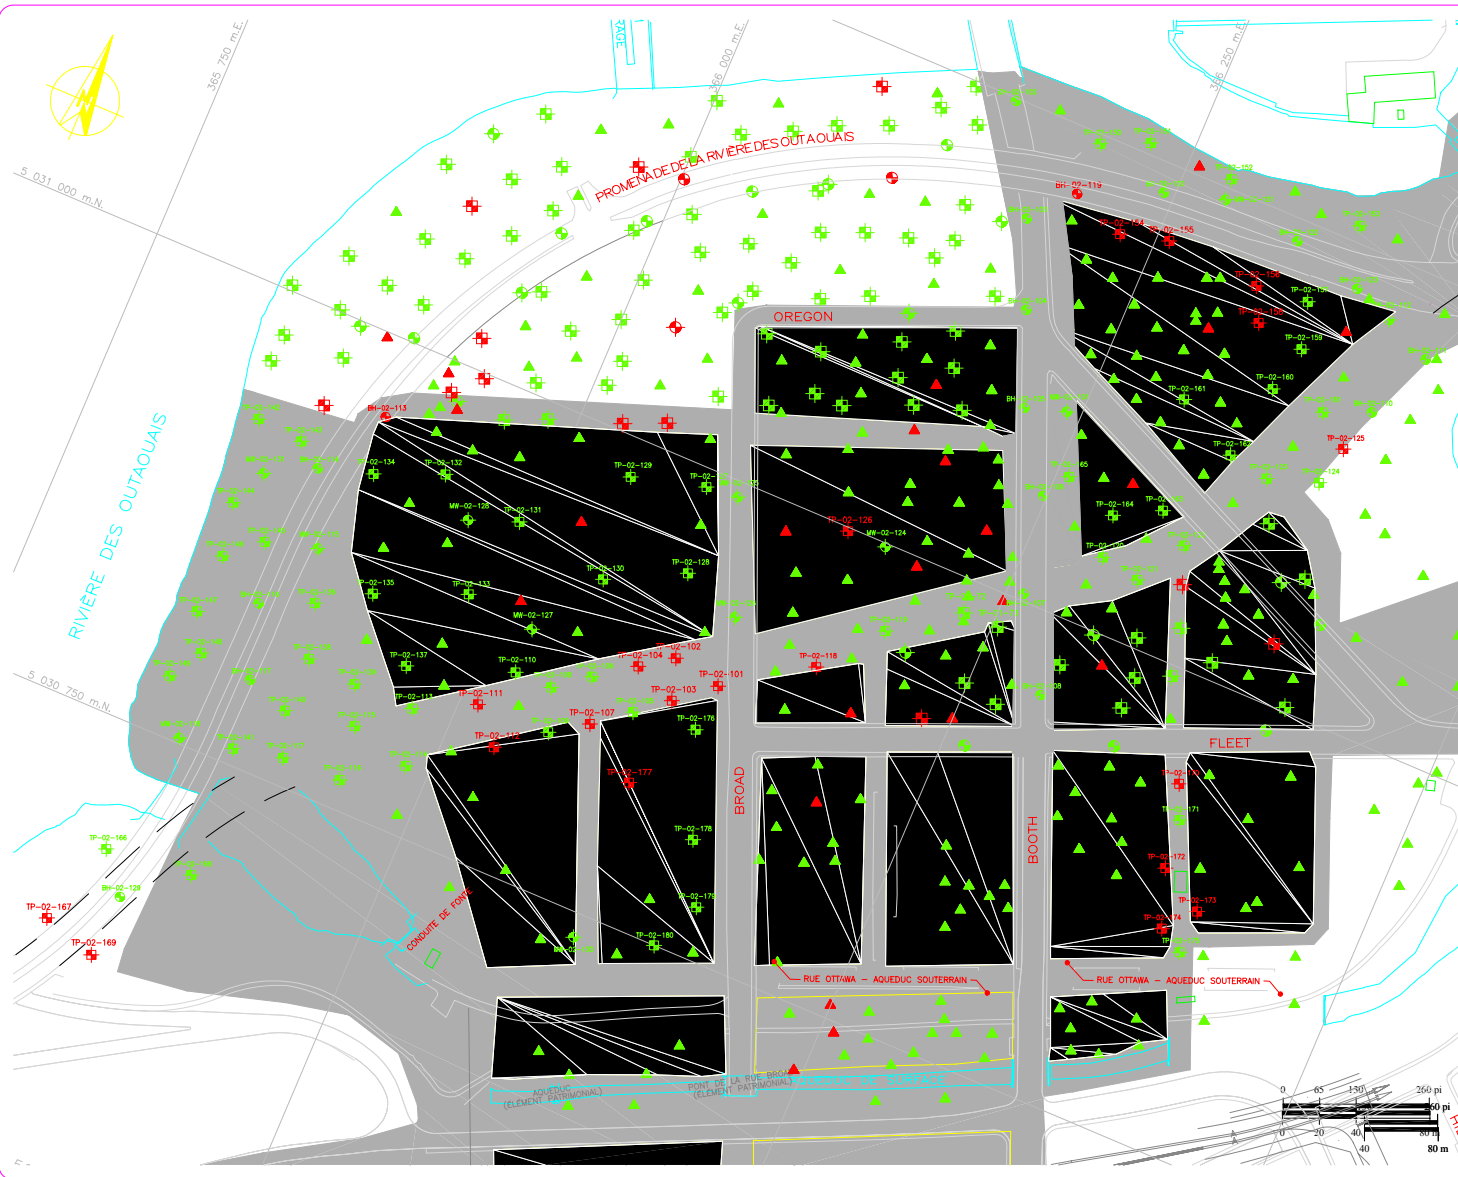
TRANCHEE D'EXPLORATION, FORAGE ET PUIITS D'OBSERVATION OÙ DES CONCENTRATIONS DE HAP EXCÉDANT LES CRITÈRES DU CCME POUR LES ZONES RÉSIDENIELLES ET LES PARCS ET/OU LES CRITÈRES DU TABLEAU B DU MINISTÈRE DE L'ENVIRONNEMENT DE L'ONTARIO ONT ÉTÉ DÉTECTÉES

ANCIENNE TRANCHEE D'EXPLORATION, FORAGE ET PUIITS D'OBSERVATION OÙ DES CONCENTRATIONS DE HAP EXCÉDANT LES CRITÈRES DU CCME POUR LES ZONES RÉSIDENIELLES ET LES PARCS ET/OU LES CRITÈRES DU TABLEAU B DU MINISTÈRE DE L'ENVIRONNEMENT DE L'ONTARIO ONT ÉTÉ DÉTECTÉES

TRANCHEE D'EXPLORATION, FORAGE ET PUIITS D'OBSERVATION OÙ AUCUNE CONCENTRATION DE HAP EXCÉDANT LES CRITÈRES DU CCME POUR LES ZONES RÉSIDENIELLES ET LES PARCS ET/OU LES CRITÈRES DU TABLEAU B DU MINISTÈRE DE L'ENVIRONNEMENT DE L'ONTARIO ONT ÉTÉ DÉTECTÉES

ANCIENNE TRANCHEE D'EXPLORATION, FORAGE ET PUIITS D'OBSERVATION OÙ AUCUNE CONCENTRATION DE HAP EXCÉDANT LES CRITÈRES DU CCME POUR LES ZONES RÉSIDENIELLES ET LES PARCS ET/OU LES CRITÈRES DU TABLEAU B DU MINISTÈRE DE L'ENVIRONNEMENT DE L'ONTARIO ONT ÉTÉ DÉTECTÉES

SITE À L'ÉTUDE
